調査結果（損傷状況）

- ・ 両伸縮装置とも舗装のオーバーレイにより機能が損なわれており、漏水が著しい。
- ・ 伸縮装置下の橋台には広範囲の漏水痕が確認され、鋼材の腐食が著しい。
また支承にも腐食や土砂堆積が確認された。

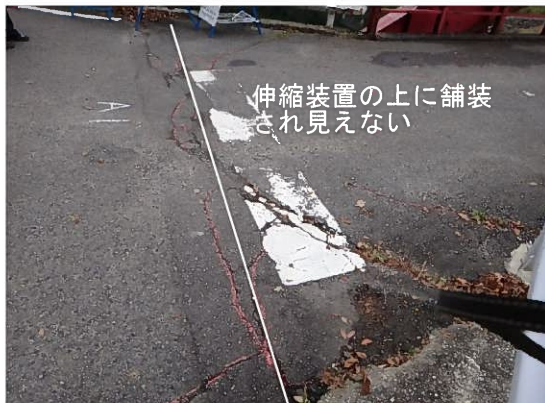
伸縮装置01：Asf. 舗装オーバーレイ、ひびわれ

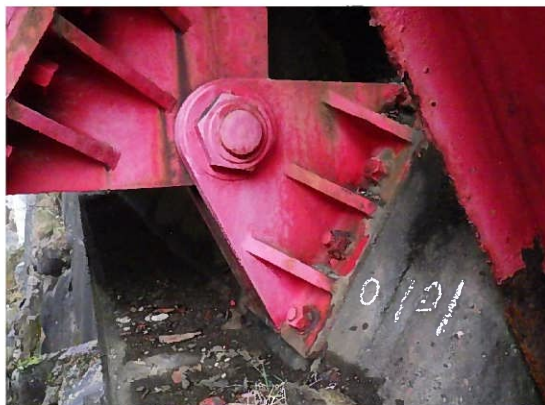
伸縮装置01：支承（0101）の腐食、土砂堆積

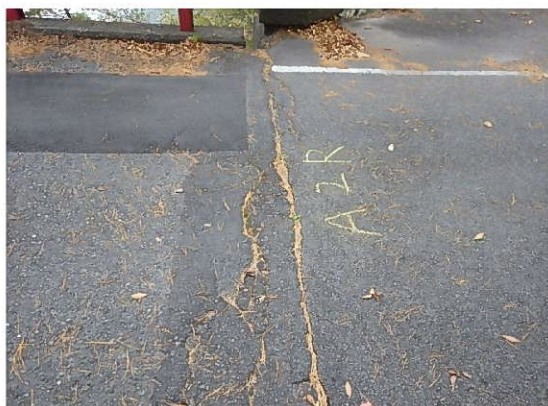
伸縮装置02 : Asf. 舗装オーバーレー、ひびわれ

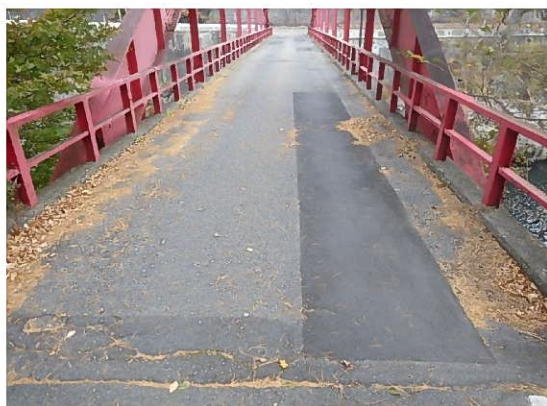
伸縮装置02 : Asf. 舗装オーバーレー、ひびわれ

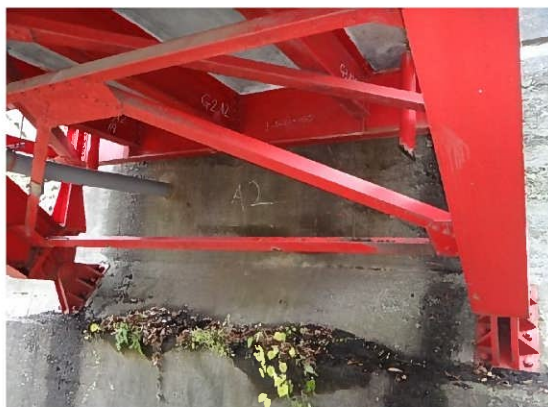
伸縮装置02 : 支承部への漏水、土砂堆積
